报告编号： 2007-F-308

# 检测报告

样品名称	轴承	委托单编号	2007-F-308
样品数量	3	检测地点	腐蚀试验室
检测时间	2007.6.14~2007.6.19.		
样品特性状态	零件		
检测依据和/或判定依据	GB/T 10125-1997

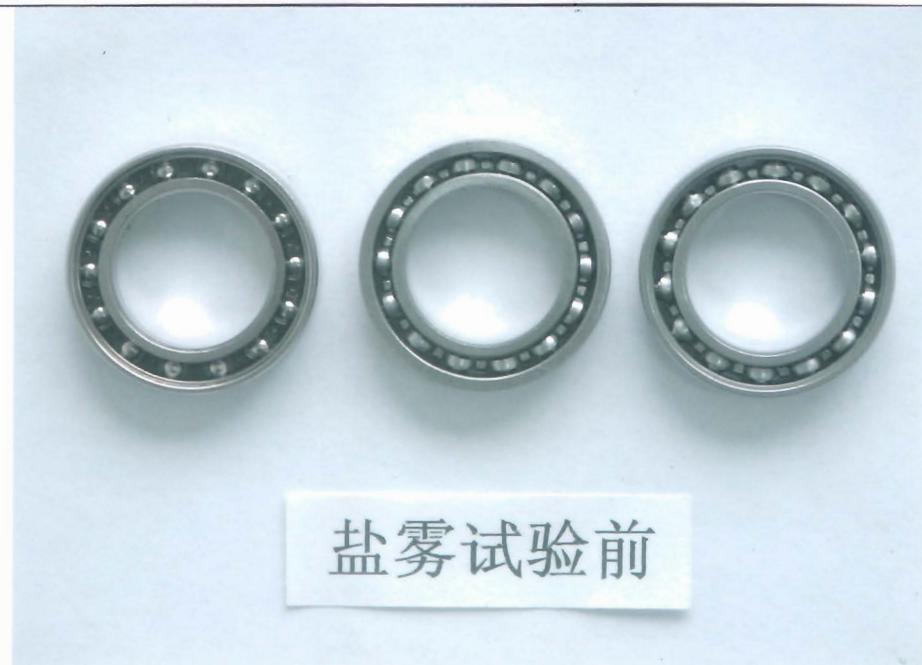
照片1

样品名称	编号	试验结果
轴承	NaNo6802	表面有少量锈点 (照片1~6)
	6802	表面有大量锈点 (照片1~6)
	S6802	表面有较多锈点 (照片1~6)

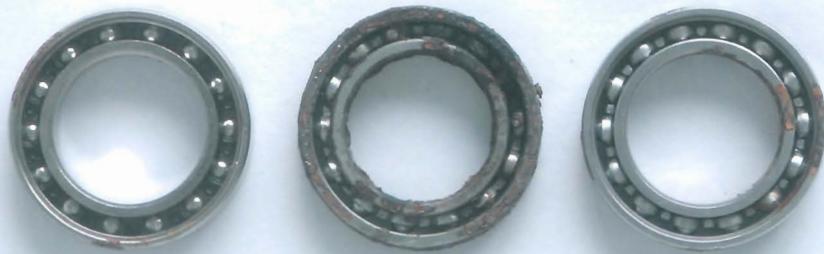
照片5

96 小时盐雾试验

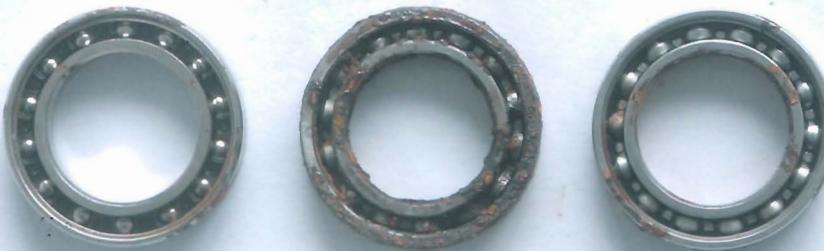
照片6

120 小时盐雾试验
